Αποκατάσταση του ναού του Αγίου Νικολάου στη Μεσόρουγα Αλαγονίας
Restoration of the church of Hagios Nikolaos at Messorouga, Alagonia

Γενική περιγραφή. Οικοδομικές φάσεις General description. Building faces	04
Τοιχογραφίες Wall paintings	14
Λειτουργικές κατασκευές Liturgical furnishings	24
Μελέτη και Εκτέλεση Έργου Study and implementation of the Project	28
Παθολογία του κελύφους και των τοιχογραφιών του ναού Conservation / restoration issues	30
Εργασίες αποκατάστασης του κελύφους Restoration works in the building envelope	32
Εργασίες συντήρησης τοιχογραφικού διακόσμου	34
Περιβάλλοντας χώρος ναού Church's surrounding grounds	36
Λοιπές εργασίες/Other interventions Βιβλιογραφία / Bibliography	38
Συντελεστές του έργου Contributors to the project	39

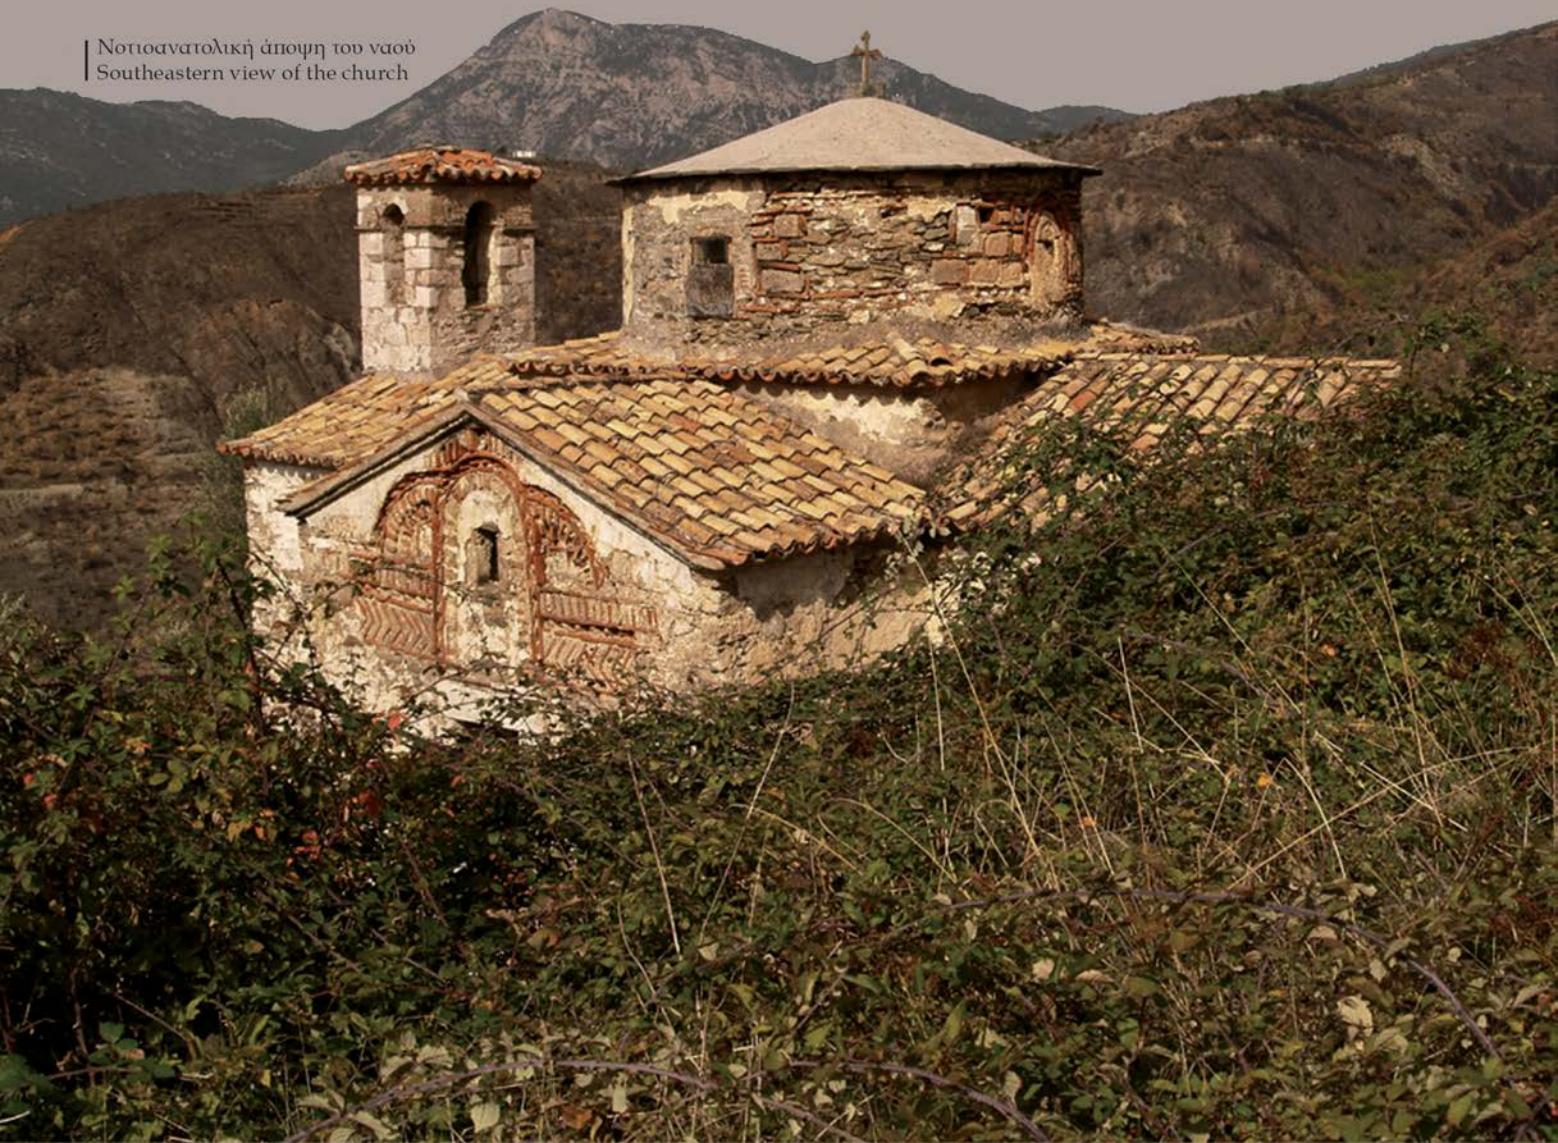
| Νοτιοανατολική άποψη του ναού

Southeastern view of the church

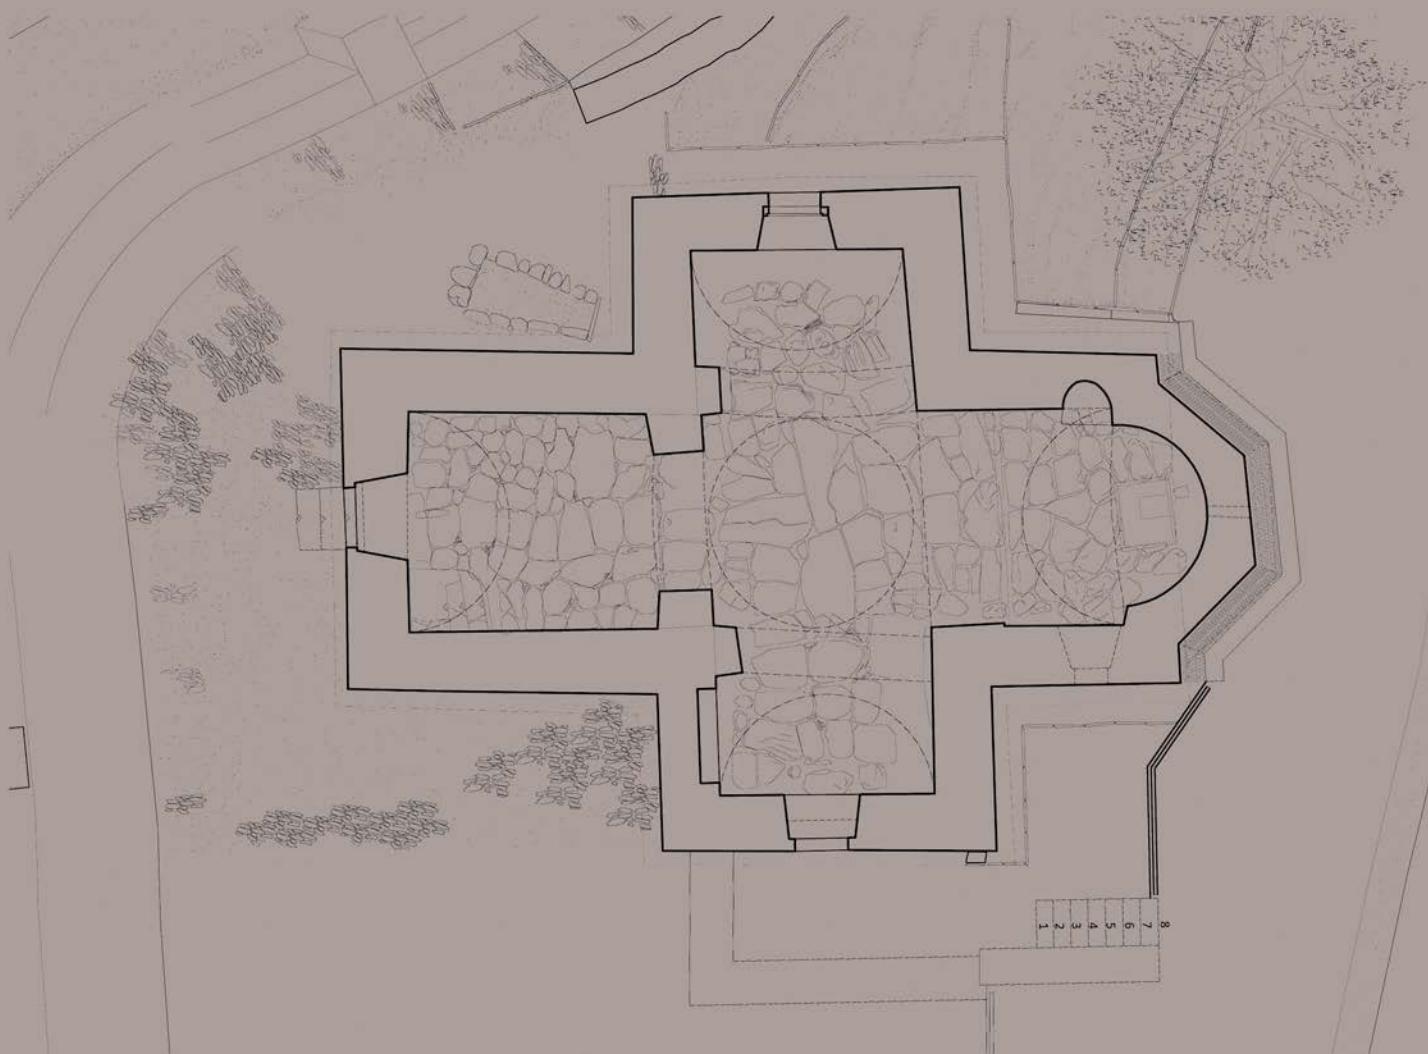
| Κάτιοψη του ναού και του περιβάλλοντα χώρου μετά τις εργασίες αποκατάστασης

Plan of the church and its landscape after the restoration

Ο ναός ανήκει στον αρχιτεκτονικό τύπο του ελεύθερου σταυρού με τρούλο. Στα ανατολικά προβάλλει η αψίδα του ιερού βήματος, τρίπλευρη εξωτερικά. Στη διασταύρωση των σταυρικών κεραίων υψώνεται τρούλος με κυλινδρικό τύμπανο. Στο δυτικό πέρας της αντίστοιχης κεραίας του σταυρού έχει προστεθεί σε μεταγενέστερη εποχή μικρό κτιστό κωδωνοστάσιο. Η πρόσβαση στο μνημείο εξασφαλίζεται από δύο θυραία ανοίγματα, διαμορφωμένα στο δυτικό και στο νότιο σταυρικό σκέλος αντίστοιχα. Τα περισσότερα από τα φωτιστικά ανοίγματα του ναού έχουν υποστεί μετασκευές, ενώ τα μεγάλα ορθογώνια παράθυρα του τρούλου και των σταυρικών σκελών έχουν διανοιχτεί εκ των υστέρων.

The church belongs to the domed free cross-plan type. The bema apse, which is three-sided on the exterior, projects from the E. wall. A dome with a cylindrical drum rises at the intersection of the cross arms. A small stone-built belfry has been added to the W. end of the corresponding cross arm at a later phase. Access to the monument is provided by two portal openings in the W. and S. cross arms, respectively. Most of the church's light-holes have been modified, while the large rectangular windows in the dome and cross arms are later additions.

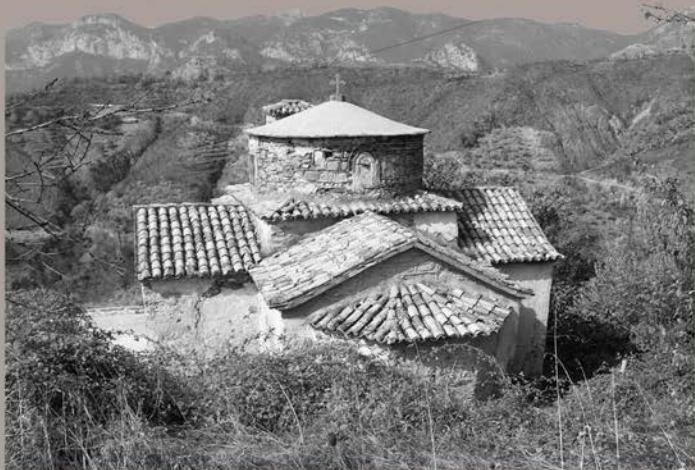
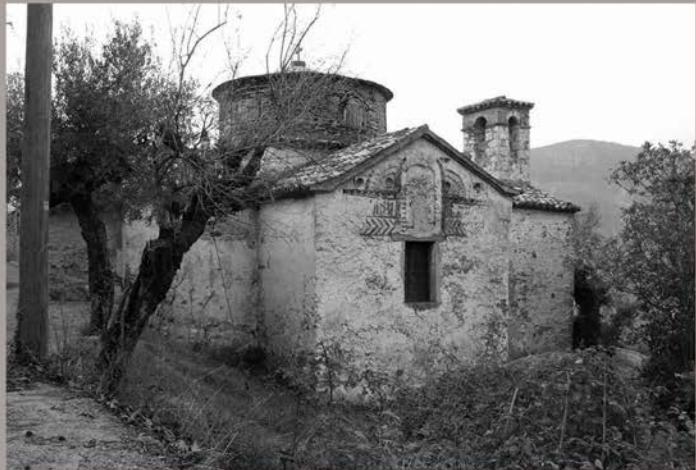
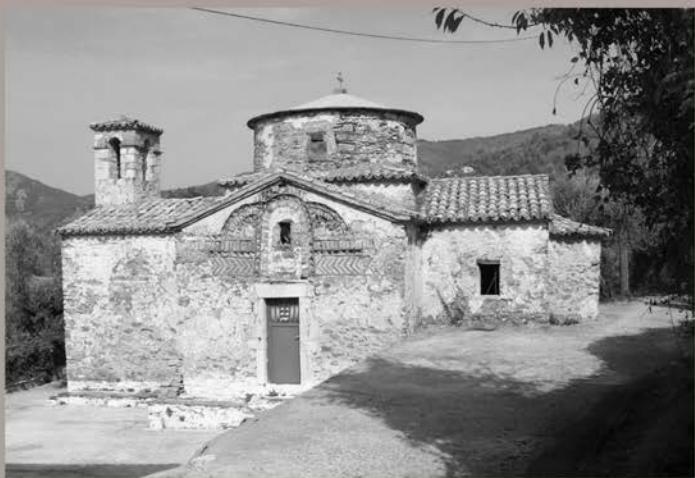
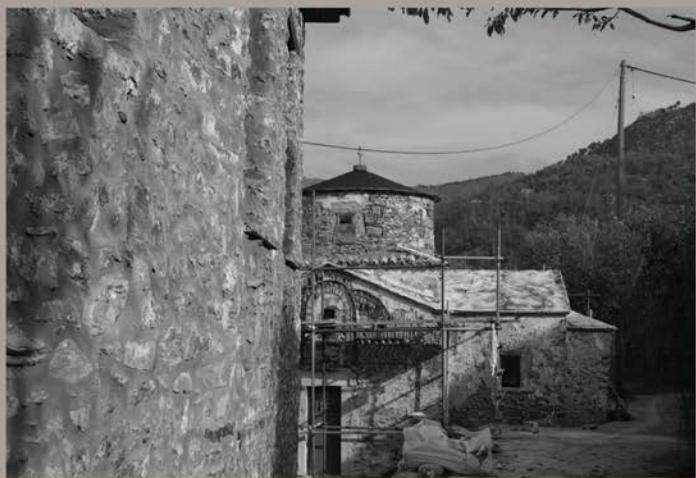
| Επάνω : ανατολική και βόρεια άψη. Κάτω: Νότια άψη πριν και κατά τη διάρκεια των εργασιών αποκατάστασης

Above : east and north views. Down : south view before and during the restoration

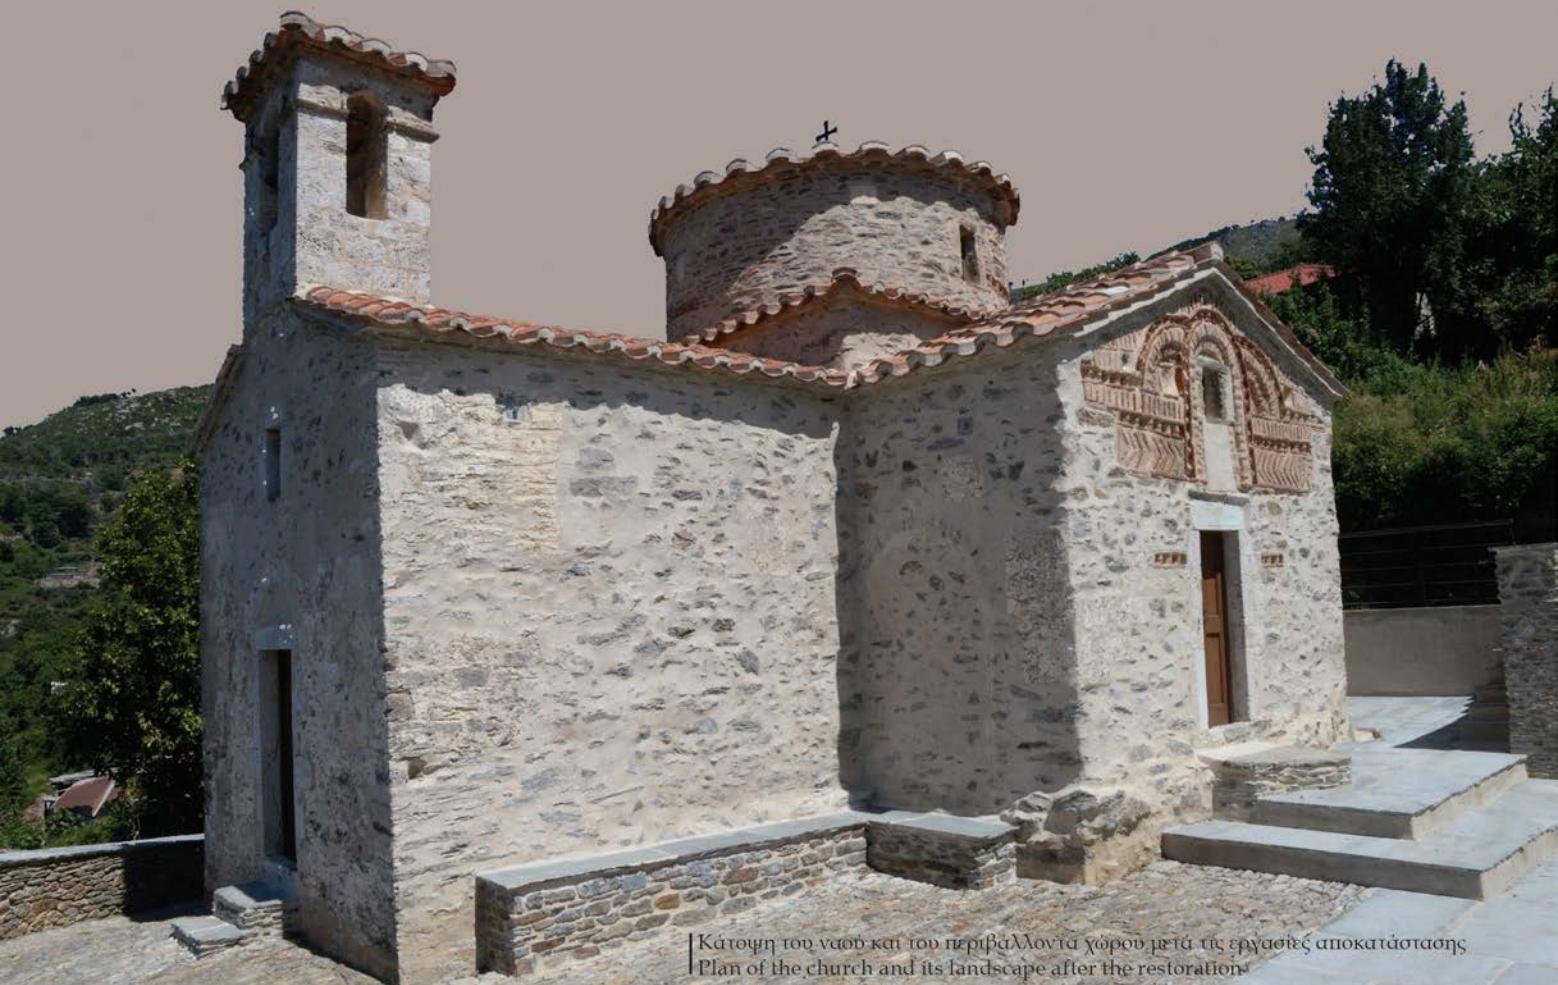
| Κάτωφθι του ναού και του περιβάλλοντα χώρου μετά τις εργασίες αποκατάστασης

Plan of the church and its landscape after the restoration.

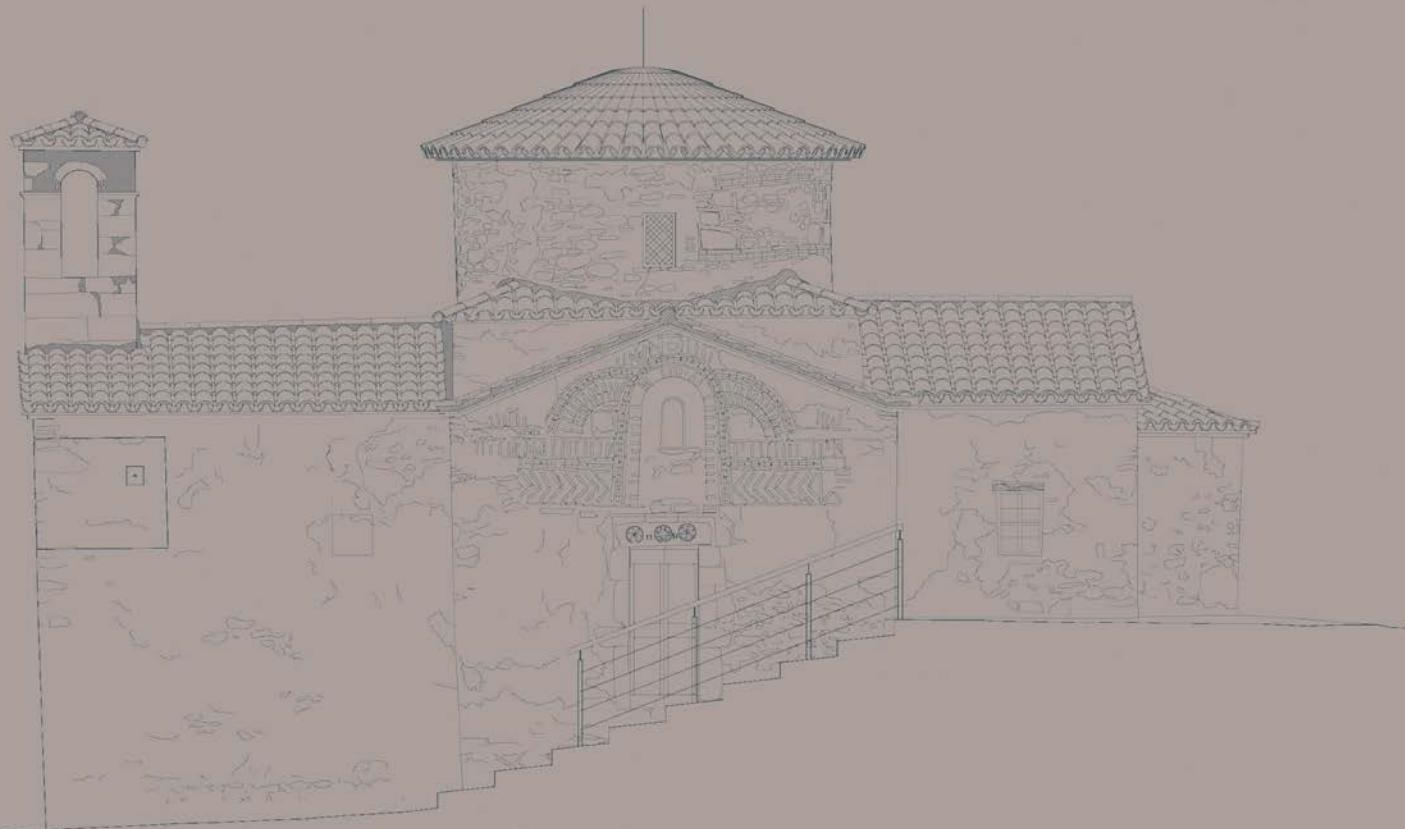
| Σχεδιαστική απόδοση της νότιας όψης μετά τις εργασίες αποκατάστασης

Plan of the south facade after the restoration

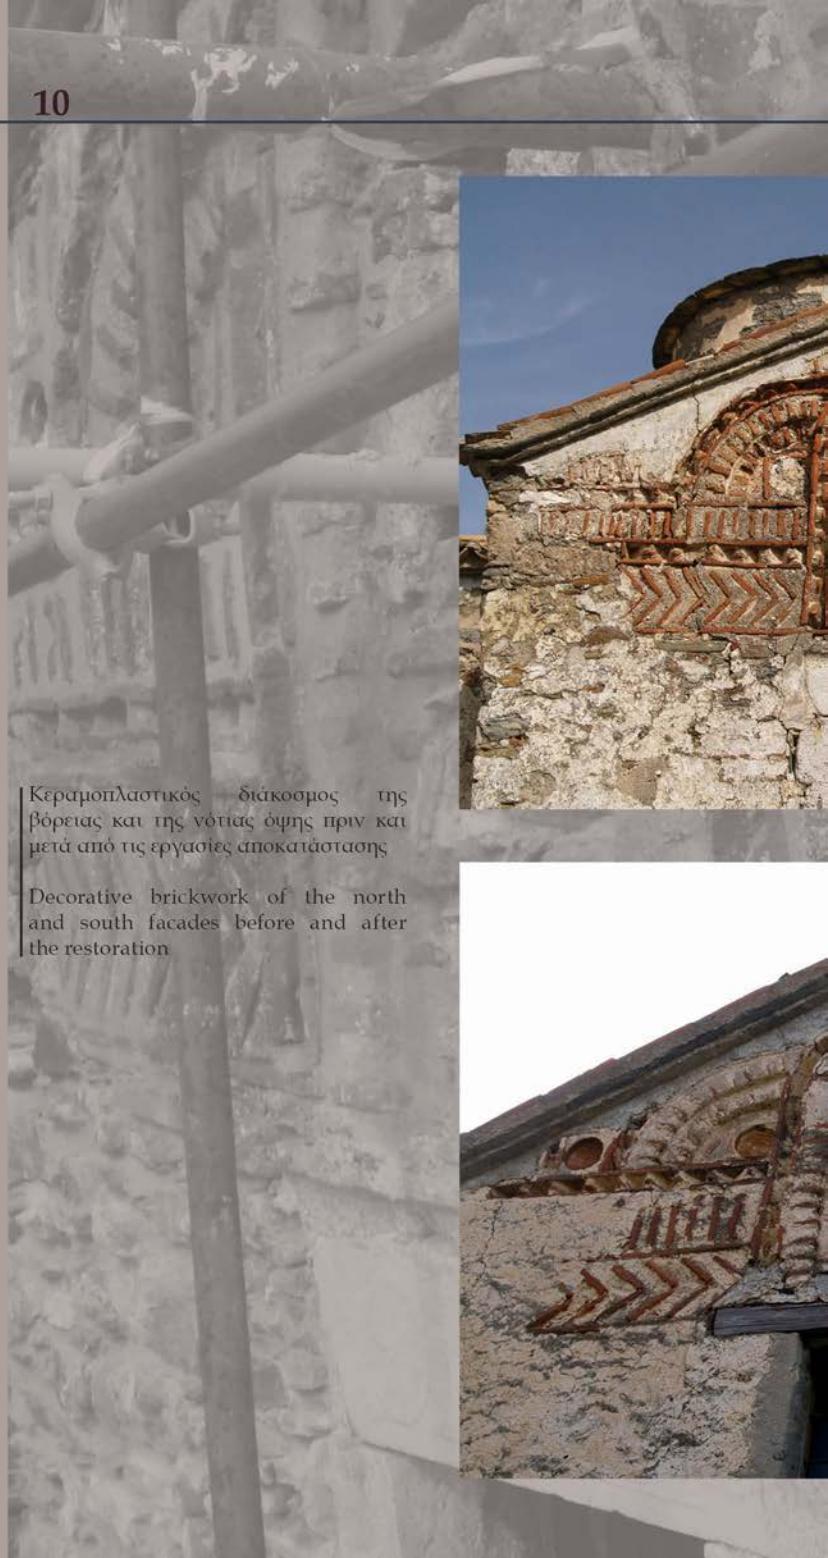
Κεραμοπλαστικός διάκοσμος της βόρειας και της νότιας όψης πριν και μετά από τις εργασίες αποκατάστασης

Decorative brickwork of the north and south facades before and after the restoration

- Restoration and conservation of the decorative brickwork.
- Conservation of pottery imbedded in the masonry. Due to its bad state of preservation, the westernmost bowl of the N. pediment was detached and removed to the Ephorate of Antiquities of Messenia warehouse. It was replaced with an exact copy.

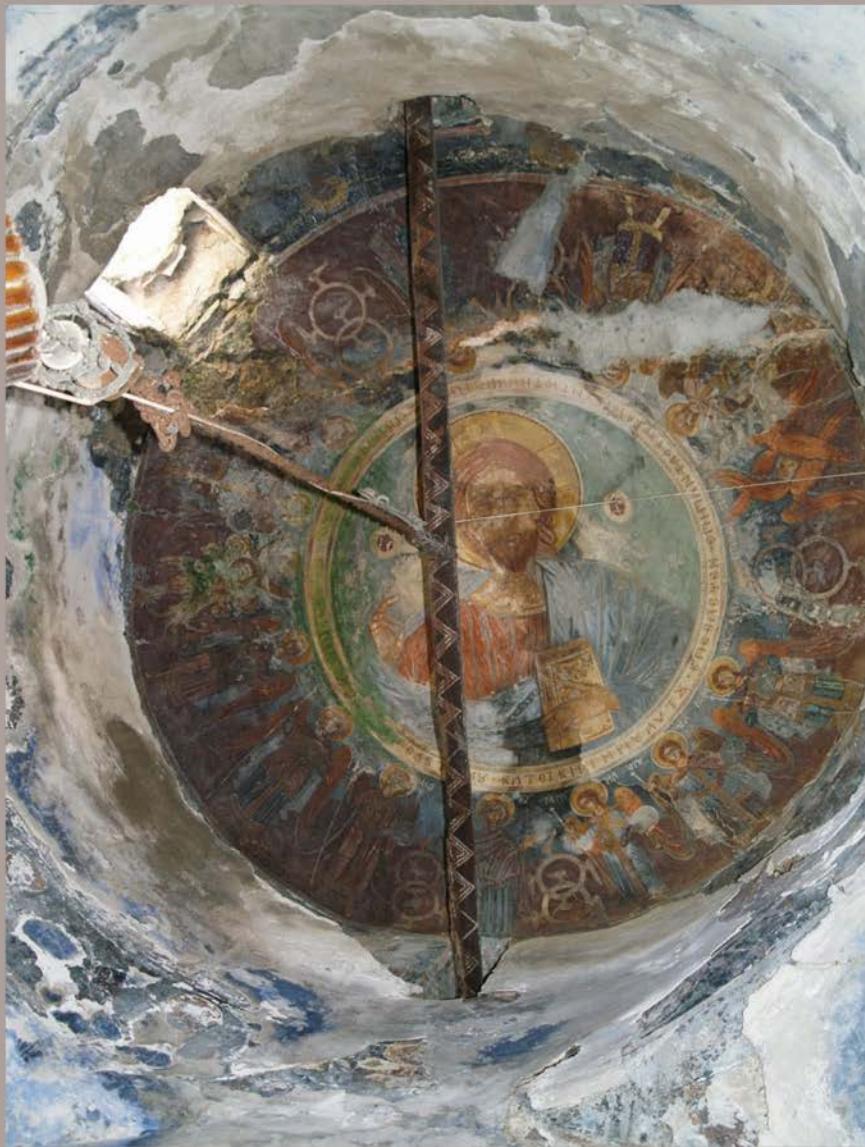
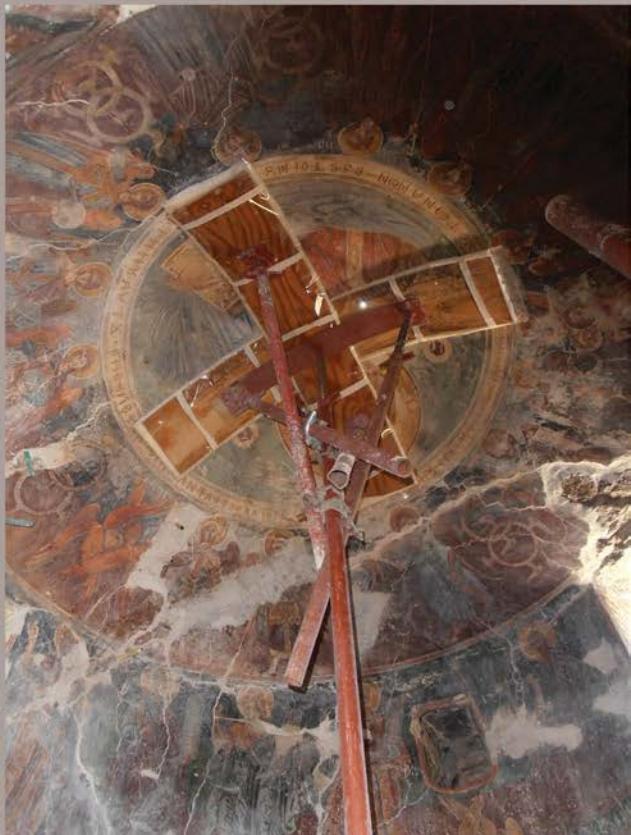
Οι τοιχογραφίες του τρούλου πριν, κατά τη διάρκεια και μετά από τις εργασίες αποκατάστασης.
The wallpaintings of the dome before, during and after the preservation.

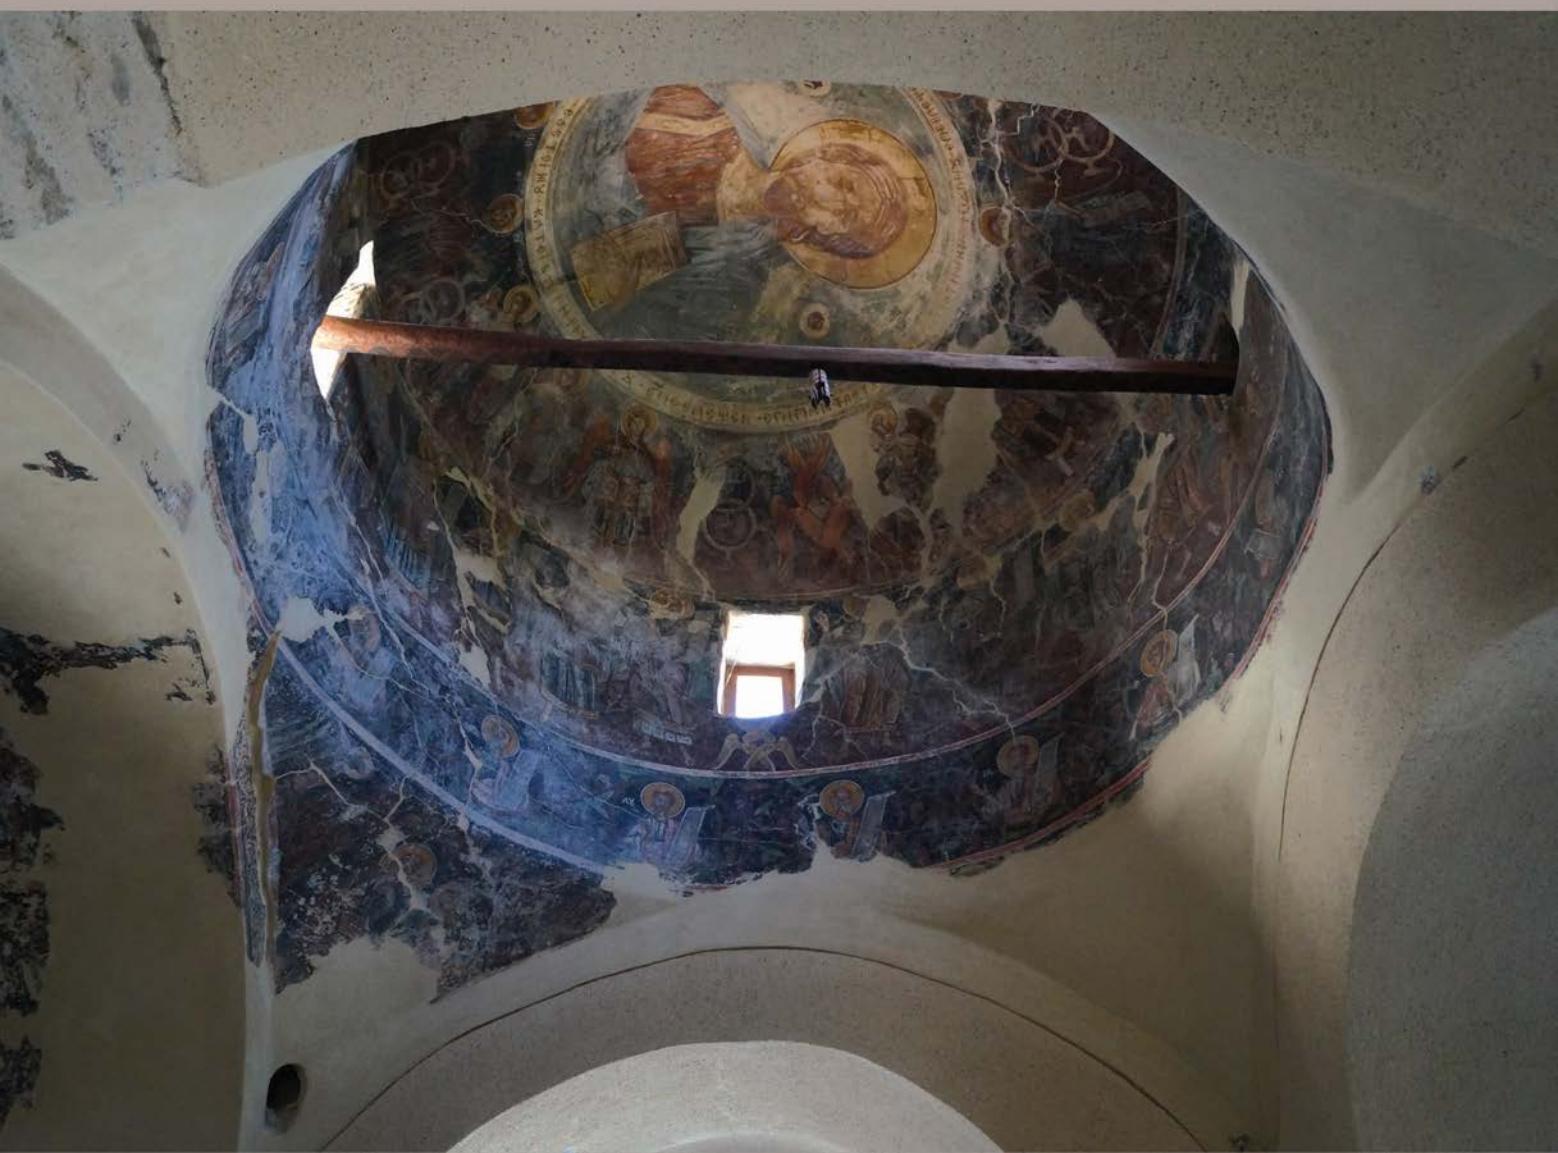
Η εικονογράφηση του βήματος περιλαμβάνει μία ενδιαφέρουσα ιδιοτυπία, αρκετά διαδεδομένη στη μνημειακή ζωγραφική της Πελοποννήσου κατά τον 17ο και 18ο αιώνα. Αντί για την καθιερωμένη παράσταση της Πλατυτέρας, στο τεταρτοσφαίριο της αψίδας του Αγίου Νικολάου, έχει εικονιστεί μία εικαστική απεικόνιση του όμνου «Επί σοι χαίρει Κεχαριτωμένη» με όλες τις συμπληρωματικές του σκηνές κάτω ακριβώς από τη Θεοτόκο, στο ανώτερο τμήμα του ημικύλινδρου. Χαμηλότερα, έξι συλλειπουργούντες ιεράρχες πλαισιώνουν τη σκηνή του Μελισμού. Η κατώτερη στάθμη της αψίδας κοσμείται με γραπτές ποδέες που αποδίδονται με επάλληλες κυματοειδείς γραμμές διαφόρων χρωμάτων. Στη βόρεια και στη νότια παρεία της αψίδας εικονίζεται από ένας μετωπικός διάκονος.

| Τοιχογραφικός διάκοσμος της Αψίδας του Ιερού Βήματος

Wallpaintings of the Apse of the Sanctuary

The iconography of the bema includes an interesting peculiarity, which is quite widespread in the monumental painting of seventeenth- and eighteenth-century Peloponnesus. Instead of the usual depiction of the Virgin Platytera in the conch of the apse of St Nicholas, a pictorial rendering of the hymn «Ἐπι οοι χαιρετ Κεχαριτωμένη» ("[All of Creation] rejoices in thee, O full of grace") with all its additional scenes has been executed directly below the Virgin Mary, in the upper part of the apse's semicircular wall. At a lower level, six Officiating Bishops frame the scene of the Melismos. Painted dadoes, rendered with undulating parallel lines of various colors, embellish the bottom of the apse walls. A frontal deacon is depicted on each of the N. and S. wall surfaces of the apse.

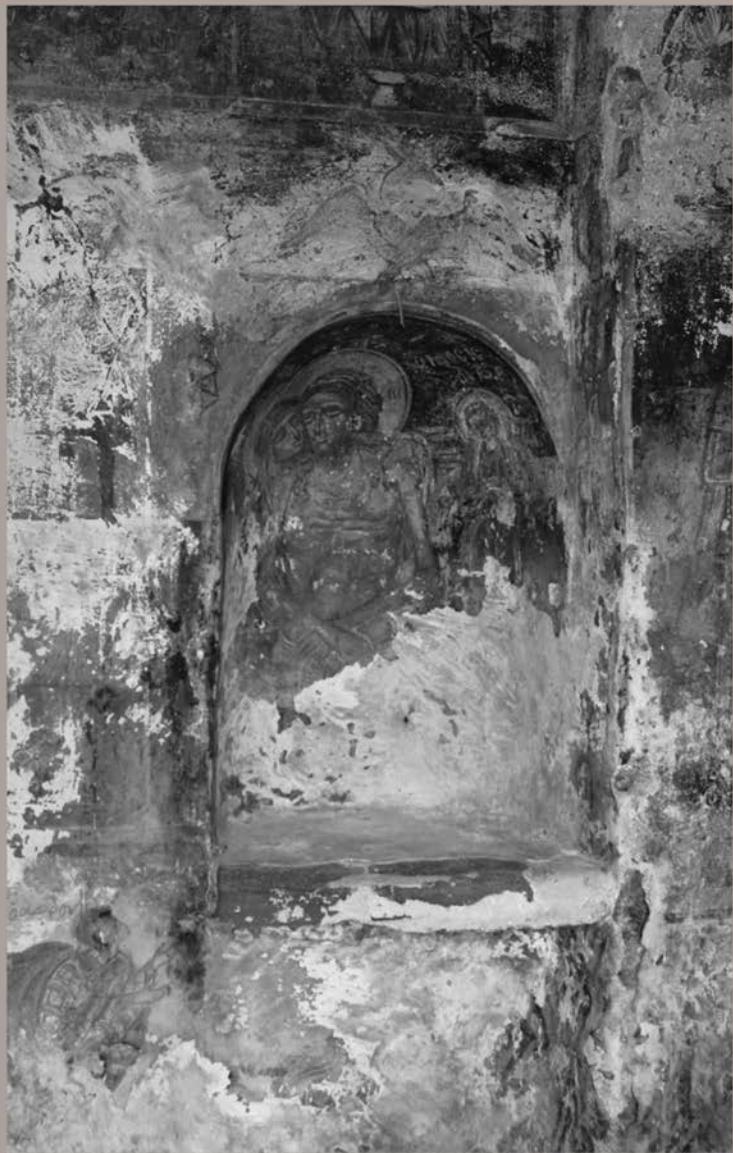
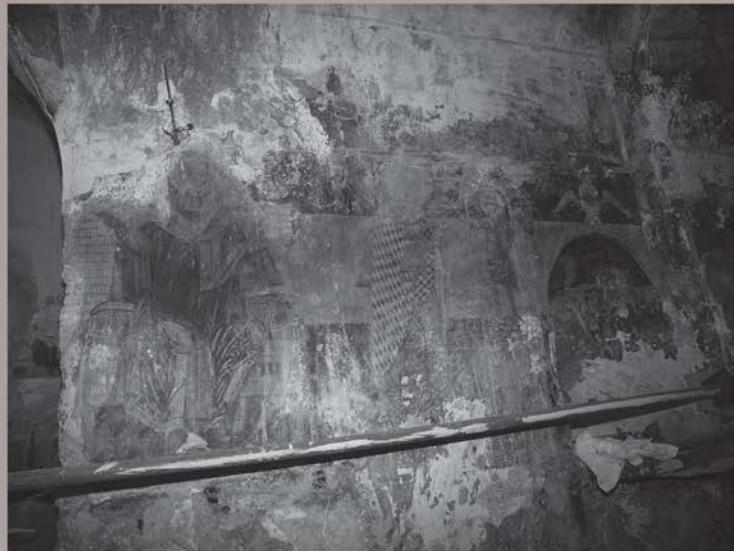
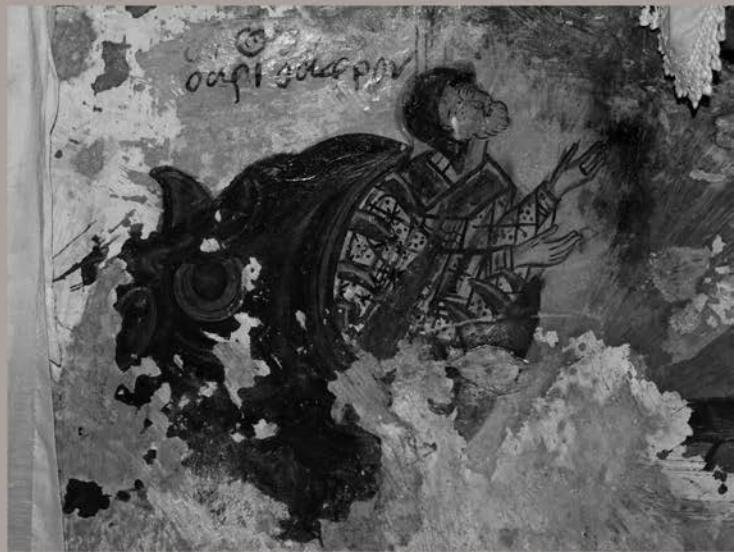
Την κόγχη της πρόθεσης κοσμεί η παράσταση της Άκρας Ταπείνωσης, ενώ στα αριστερά της έχει απεικονιστεί το όραμα του Πέτρου Αλεξανδρείας, με τον βύθιτο Δράκοντα που καταβροχθίζει τον αιρεσιάρχη Άρειο να εικονίζεται κάτω ακριβώς από την πρόθεση. Στην ανώτερη ζώνη του βόρειου τοίχου εικονίζεται η σκηνή της Μετάδοσης, ενώ στην ίδια ακριβώς θέση του νότιου τοίχου, το επεισόδιο της Μετάληψης. Από τους ολόσωμους αγίους της κατώτερης ζώνης σώζεται μόνο ένας από τους ιεράρχες του νότιου τοίχου, δεξιά του μεταγενέστερου παραθύρου, που ταυτίζεται επιγραφικά με τον πατριάρχη Αντιοχείας Ιγνάτιο. Σε πολύ καλή κατάσταση διατηρείται και η προσκυνηματική παράσταση του ένθρονου Αγίου Νικολάου στο δυτικό πέρας του βόρειου τοίχου του ανατολικού σταυρικού σκέλους, δίπλα στο ξυλόγλυπτο τέμπλο του ναού.

The conch of the prothesis is decorated with the "Man of Sorrows" scene, while the Vision of St Peter of Alexandria has been painted to the left of it, with the scene of the Dragon from Hell devouring the heresiarch Arius depicted immediately below the prothesis. The scene of the Metadosis occupies the uppermost zone of the N. wall, while the corresponding place on the S. wall is decorated with the episode of the Metalepsis. Of the full-length saints in the lower zone, only one of the bishops on the S. wall survives, to the right of the later-date window; an inscription identifies him as Ignatius, Patriarch of Antioch. The proskynetarion scene of the enthroned St Nicholas at the W. end of the E. cross arm's N. wall, next to the church's wood-carved altarscreen, is also in a very good state of preservation.

Τοιχογραφικός διάκοσμος
του Βόρειου τοίχου του
Ιερού Βήματος
Wallpaintings of the North
wall of the Sanctuary

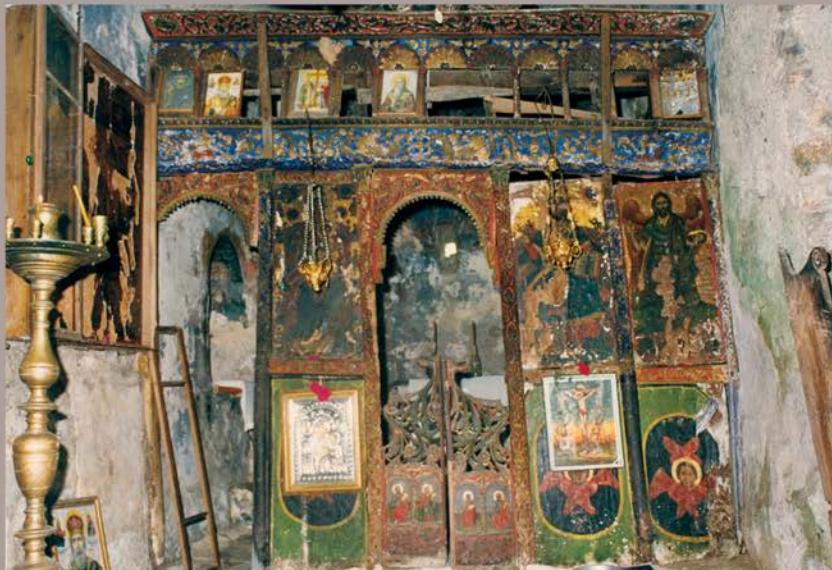
| Το ξύλινο τέμπλο πριν και μετά από τις εργασίες συντήρησής του

The wooden altarscreen before and after its restoration

The church's wood-carved altarscreen displays the well-known tripartite division into a panel zone in the bottom, a band of despotic icons in the middle, and an architrave; it dates from the second half of the seventeenth century. The positions of panels and icons are delimited by single-piece colonettes on which rests an architrave made from a single piece of wood. Above it, thirteen small spiral colonettes carry an architrave decorated with a shell-pattern motif, known from sixteenth- and seventeenth-century Cretan altarscreens. Twelve panels are formed between the colonettes for the placement of an equal number of icons, none of which has survived.

The surviving top with dragons, great cross, and two small lypira-icons on either side of it, as well as the iconostasis doors, seem to have been constructed at a later date. In all probability the construction of the top and its painted decoration were executed at the same time with money donated by Anastasios Oikonomopoulos in the year 1821, according to the inscription which survives on the crucifix. The iconostasis doors also date from the nineteenth century, as is indicated both by the perforated embellishment of their top and the four Evangelists that decorate the bottom part of the doors. Differences in style seem to militate against attributing them to the crew that constructed the top.

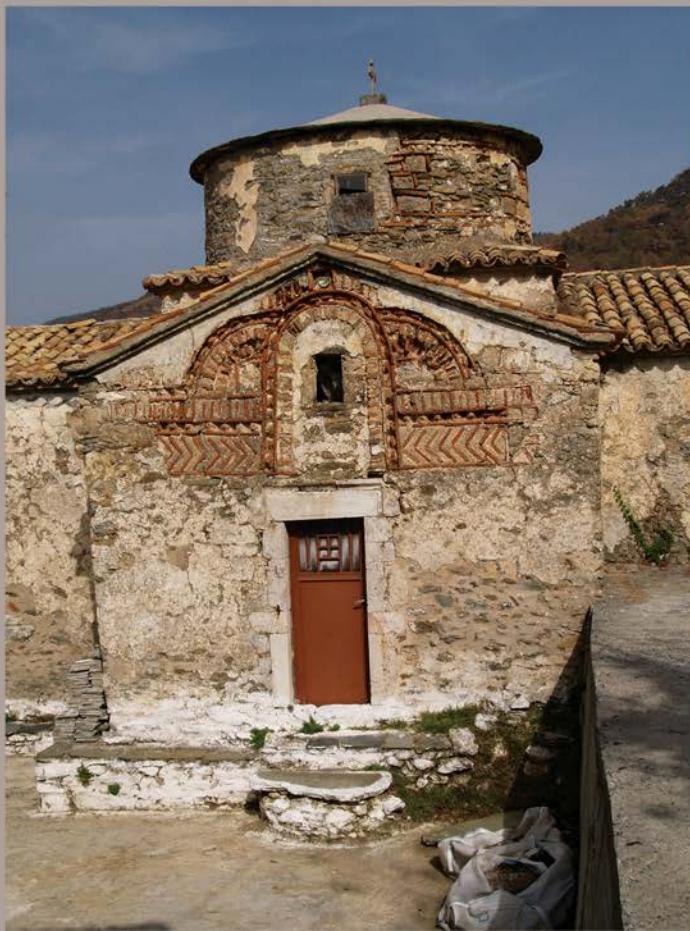
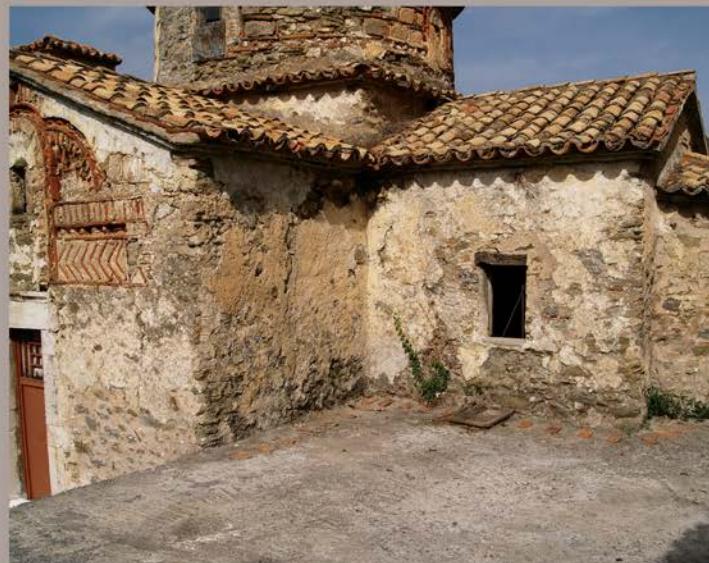
Ο ναός είχε υποστεί στο παρελθόν εκτεταμένες καταστροφές, ενώ ο φέρων οργανισμός του είχε σχετικά αποδυναμωθεί από σεισμό και ολισθηση του εδάφους, λόγω της ισχυρής κλίσης κατά τον άξονα βορρά - νότου και ανατολής - δύσης.

Συγκεκριμένα, το σύνολο της τοιχοποιίας του ναού έφερε μεγάλου εύρους διαμπερείς ρωγμές και εκτεταμένες επισκευές με σκυρόδεμα. Ο τρούλος αντιμετώπιζε στατικά και μορφολογικά προβλήματα, είχε ρωγμές μεγάλου εύρους στην εσωτερική κυρίως επιφάνεια λόγω της επισκευής του στην εξωτερική επιφάνεια του θόλου με τοιμεντόστρωση. Φθορές εντοπίζονταν, επίσης, στο σύνολο της κεράμωσης, στα αρμολογήματα, στα επιχρίσματα και στο δάπεδο του ναού, το οποίο είχε υποστεί κατά τόπους καθίζηση, ενώ οι ποικίλες επεμβάσεις και επισκευές στην τοιχοποιία, στα θυραία και στα φωτιστικά ανοίγματα είχαν αλλοιώσει σε μεγάλο βαθμό την αρχική μορφή του μνημείου.

| Νότιο και Ανατολικό σκέλος πριν από τις εργασίες συντήρησης
| South and East arm before the restoration

The church has suffered extensive damages in the past, while its load-bearing framing system had been relatively weakened by earthquakes and soil subsidence, due to sharp inclination along the N. - S. and E. - W. axis.

Specifically, the entire masonry of the church was riddled with wide through cracks and extensive repairs with the use of concrete. The dome suffered from static and morphological issues, and showed wide cracks mainly in its interior, due to its exterior having been repaired with a layer of cement. Deterioration was also evident in the church's tiling, mortar joints, coatings and floor, which had subsided in some places, while various alterations and repairs in the masonry, doors and light-holes had greatly tampered with the monument's original form.

- Καθαίρεση των νεωτερικών επεμβάσεων από ασβέστη, τσιμεντοκονιαμάτων, σαθρών επιχρισμάτων με την παράλληλη διατήρηση μαρτύρων.
- Τοποθέτηση δύο ελκυστήρων στο δυτικό και στο νότιο σταυρικό σκέλος αντίστοιχα.

- Εφαρμογή ενεμάτων στο σύνολο της τοιχοποιίας.
- Εφαρμογή τελικού επιχρίσματος και αρμολογήματος στις εσωτερικές και εξωτερικές επιφάνειες του ναού.
- Εξυγίανση των θόλων και επικεράμωση της στέγης με κολυμβητά βυζαντινά κεραμίδια εκ περισυλλογής.

- Removal of later-date layers of lime mortar, cement mortar, and unsound plaster,
- with simultaneous preservation of un-restored spots as indicators.
- Installation of two ties in the W. and S. cross arm, respectively.

- Application of enemas in the entire masonry.
- Application of final layer of cement grouting on the church's interior and exterior surfaces.
- Modulation of vaulted superstructure and retiling of the roof with Byzantine-type salvaged roof tiles bound with cement mortar.

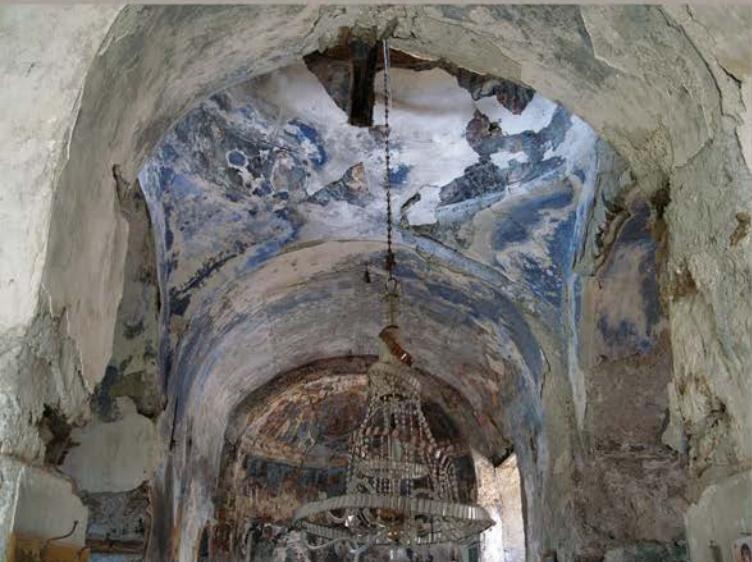
Πολύ κακή ήταν και η κατάσταση διατήρησης των τοιχογραφιών του ναού: έντονες αποκολλήσεις του υποστρώματος, στις απώλειες των τοιχογραφιών, στις πολλές ρηγματώσεις και στα μεταγενέστερα στρώματα ασβεστοκονιάματος.

The church's wall-paintings were also in a very bad state of preservation: intense flaking in the underlying layers, loss of wall-paintings, numerous cracks and later-date layers of lime mortar.

Εσωτερικό του ναού πριν από τις εργασίες συντήρησης
Inside the church before the restoration

- Καθαίρεση με μηχανικό τρόπο των νεότερων επιχρισμάτων ασβέστη και των επιχρισμάτων τουμεντοκονίας από τις τοιχογραφημένες επιφάνειες.
- Περιμετρικές συγκρατήσεις (στεφανώματα) των τοιχογραφιών και πλήρωση των κενών και των ρωγμών με νέο κονίαμα, συμβατό με το αρχικό.
- Εφαρμογή τελικού επιχρισμάτος με ειδικά κονιάματα στο εσωτερικό του τρούλου, στα σφαιρικά τρίγωνα και στην αψίδα του τερού.

- Power-tool removal of later-date layers of lime plaster and cement mortar from painted wall surfaces.
- Use of conservation mortars to consolidate the frescoes, and filling in gaps and cracks with new mortar, compatible to the original.
- Application of final coat of special plaster on dome interior, pendentives and bema apse.

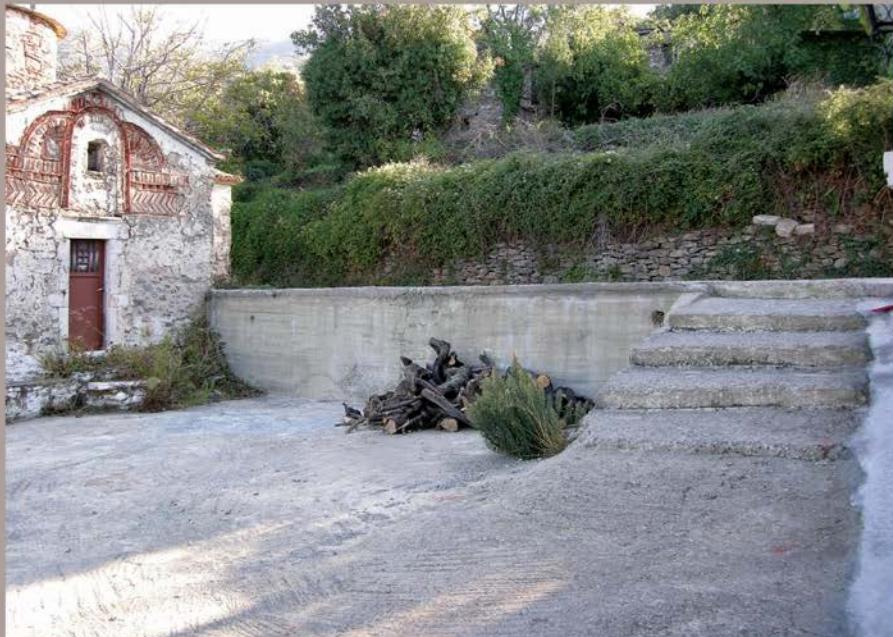
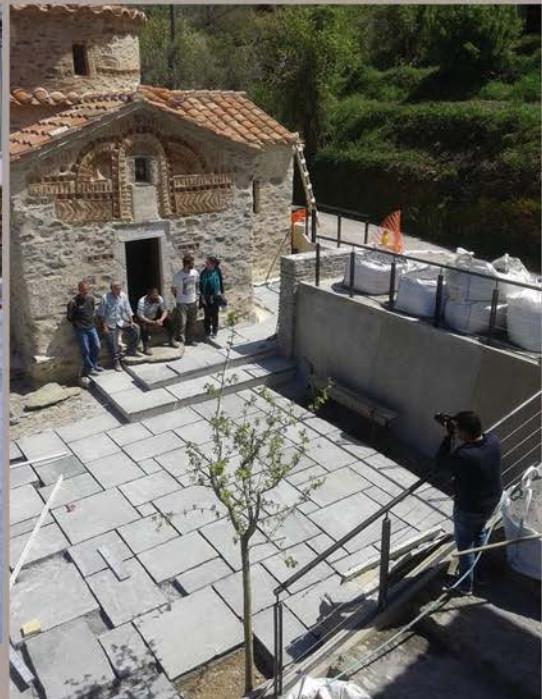
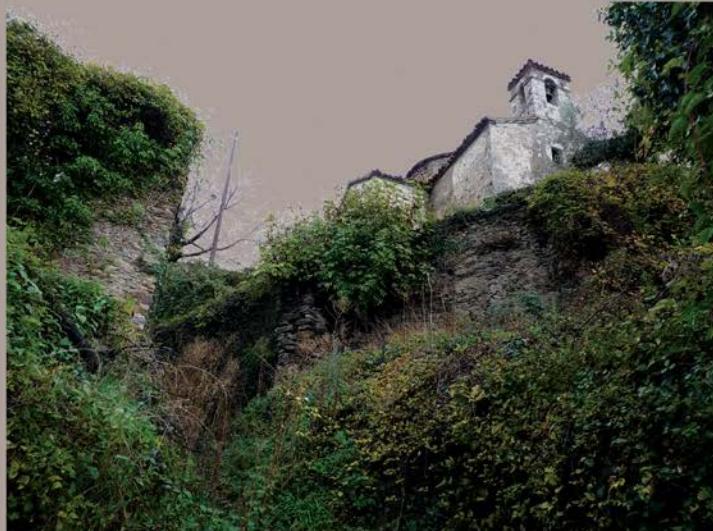
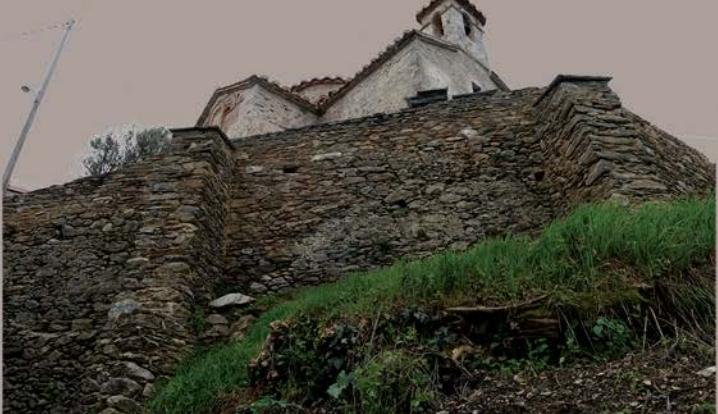
Finally, the bad state of preservation of the retaining walls to the W. and NW. of the church, covering the courtyard area with concrete, and the accumulation of earth to the N. of the church had caused severe aesthetic damages to the monument.

- Αποκατάσταση και ανακατασκευή του δυτικού αναλημματικού τοίχου, των αντηρίδων του, καθώς και του βορειοδυτικού αναλημματικού τοίχου.
- Αποχωμάτωση και ταπείνωση του εδάφους στα νοτιοανατολικά του ναού, κατασκευή των απαραίτητων τοίχων αντιστήριξης σε επαφή με τον κοινοτικό δρόμο και διαμόρφωση μίας μικρής κλίμακας καθόδου στον ναό από το επίπεδο του δρόμου.

- Κατασκευή αποστραγγιστικών τάφρων στην ανατολική πλευρά και σε τμήμα της βόρειας και της νότιας πλευράς του ναού. Στα ανατολικά κατασκεύαστηκε ανοικτή αύλακα προκειμένου να διατηρηθεί το μεγαλύτερο τμήμα της τοιχοποιίας της αιγίδας ορατό και να περιοριστεί η ανερχόμενη υγρασία στο εσωτερικό του ναού.

- Διαμόρφωση αναβαθμών στον περιβάλλοντα χώρο βορείως του ναού.
- Αποκατάσταση και συντήρηση του καλυτεριμιού που οδηγεί στις δύο εισόδους του ναού.
- Αποξήλωση του σκυροδέματος, ταπείνωση του εδάφους, αποκάλυψη τάφρων, κατασκευή υποστρώματος, τοποθέτηση πλακών στα νότια του ναού, κατασκευή νέας κλίμακας και τοποθέτηση μεταλλικών κιγκλιδωμάτων.

- Restoration/reconstruction of the W. retaining wall and its buttresses, as well as of the NW. retaining wall.
- Removal of accumulated earth and degradation of ground level to the SE. of the church, construction of necessary buttress walls along the country lane, and formation of a small number of steps leading to the church from the road level.

- Digging of drainage channels along the church's E. side and part of its N. and S. sides. An open ditch was dug along the E., in order for the better part of the apse's masonry to remain visible and to protect the interior of the church against rising dump.

- Formation of steps in the surrounding grounds N. of the church.
- Restoration/maintenance of cobbled street leading up to the church's two entrances.
- Removal of concrete, degradation of ground level, uncovering of tombs, construction of substrate, installation of slates to the S. of the church, construction of new stairs and installation of metal railing.
