ΤΟ ΚΑΠΟΔΙΣΤΡΙΑΚΟ
ΑΛΛΗΛΟΔΙΔΑΚΤΙΚΟ ΣΧΟΛΕΙΟ ΜΕΘΩΝΗΣ

THE KARODISTRIAN
SCHOOL OF MUTUAL LEARNING IN METHONI

Το Έργο της "ΑΠΟΚΑΤΑΣΤΑΣΗΣ ΤΟΥ ΚΑΠΟΔΙΣΤΡΙΑΚΟΥ ΑΛΛΗΛΟΔΙΔΑΚΤΙΚΟΥ ΣΧΟΛΕΙΟΥ ΜΕΘΩΝΗΣ" υλοποιήθηκε, μέσω της ένταξής του στο Πρόγραμμα "ΑΝΤΑΓΩΝΙΣΤΙΚΟΤΗΤΑ ΕΠΙΧΕΙΡΗΜΑΤΙΚΟΤΗΤΑ" στο πλαίσιο του Ε.Σ.Π.Α. 2007 – 2013 με Προϋπολογισμό 650.000,00 €. Οι εργασίες της Αποκατάστασης ξεκίνησαν τον Φεβρουάριο του 2012 και ολοκληρώθηκαν τον Δεκέμβριο του 2015, με φορέα Υλοποίησης τη Διεύθυνση Βυζαντινών και Μεταβυζαντινών Αρχαιοτήτων του Υπουργείου Πολιτισμού και Αθλητισμού, δια της Επιστημονικής Επιτροπής Πυλίας. Φορέας προστασίας και λειτουργίας του μνημείου είναι η ΕΦΟΡΕΙΑ ΑΡΧΑΙΟΤΗΤΩΝ ΜΕΣΣΗΝΙΑΣ.

ΕΡΓΑΣΙΕΣ ΑΠΟΚΑΤΑΣΤΑΣΗΣ ΤΟΥ ΜΝΗΜΕΙΟΥ ΚΑΙ ΑΠΟΔΟΣΗΣ ΤΟΥ ΣΕ ΧΡΗΣΗ ΩΣ ΧΩΡΟΥ ΠΟΛΙΤΙΣΤΙΚΩΝ ΔΡΑΣΤΗΡΙΟΤΗΤΩΝ

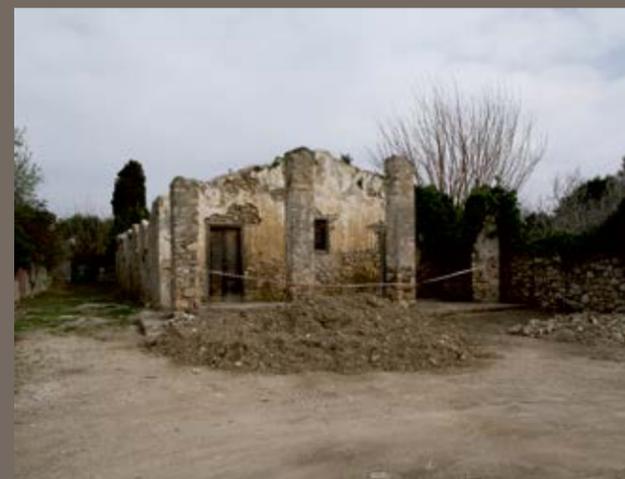
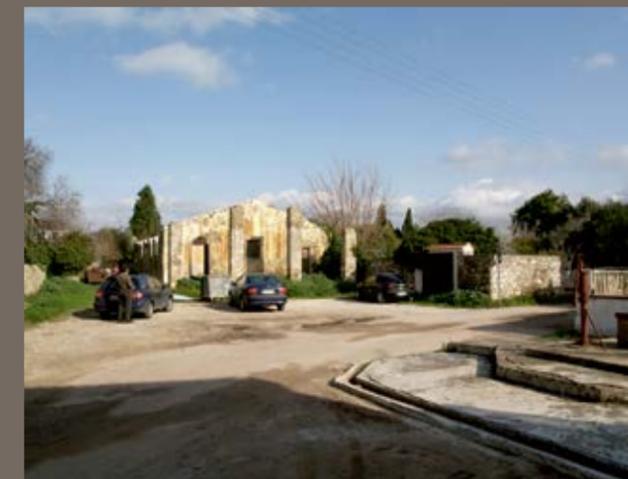
Πρόκειται για λιθόκτιστο ισόγειο κτίριο ορθογωνικής κάτοψης, με φέρουσα επιχρισμένη τοιχοποιία πάχους 70 εκ. και με διαστάσεις 11,10 μ. X 28,50 μ. Η κάλυψη του κτιρίου γίνεται με δίριχτη στέγη, με ξύλινο φέροντα οργανισμό και επικεράμωση με κοίλα κεραμίδια βυζαντινού τύπου. Η καθαρή εσωτερική επιφάνεια της αίθουσας είναι 175,00 τ.μ. ενώ βορειότερα αυτής κατά την αρχική χρήση υπήρχε ο χώρος διαμονής του δασκάλου, ο οποίος διαχωριζόταν από την αίθουσα με φέροντα μεσότοιχο και επικοινωνούσε με αυτή μέσω δύο θυρών. Το βόρειο τμήμα έφερε επίσης ενδιάμεσο διαχωριστικό φέροντα τοίχο κάθετο στον προαναφερθέντα μεσότοιχο. Ο τοίχος αυτός μετά την παύση της χρήσης του κτιρίου ως σχολείου και την εν συνεχεία εκποίησή του καθαιρέθηκε, ίχνη του όμως βρέθηκαν τόσο κατά την αποτύπωση όσον και κατά τις εργασίες της αποκατάστασης. Η προαναφερθείσα καθαίρεση είχε ως επακόλουθο τη διατάραξη της στατικής συμπεριφοράς του κτίσματος και ακολούθως την προς βορά έντονη απόκλιση από την κατακόρυφο του φέροντος μεσότοιχου, όπως αυτός εμφανιζόταν κατά την αποτύπωση του κτίσματος το 1998. Μετά την εκποίηση του ακινήτου, φαίνεται να ακολούθησαν και άλλες κακότεχνες μεταρρυθμίσεις αναλόγως των αναγκών των μετέπειτα χρήσεων, όπως κατάργηση των δύο θυρών του μεσότοιχου, αλλοιώσεις των γεωμετρικών στοιχείων των παραθύρων και κατάργηση των προς ανατολάς παραθύρων της κύριας αίθουσας. Επίσης κατά το έτος 1969 φέρεται να κατέρρευσε ο πεσσός της νοτιοδυτικής γωνίας του κτίσματος μετά από πρόσκρουση οχήματος σε αυτόν.

Η σχεδόν ανύπαρκτη συντήρηση του κτιρίου, και η έκθεση των δομικών στοιχείων του στις δυσμενείς καιρικές συνθήκες, είχε ως επακόλουθο την κατάρρευση της ξύλινης κεραμοσκεπούς στέγης του κατά τον Δεκέμβριο του 2002.

It is a stone-built rectangular edifice measuring 11.10 m. x 28.50 m.; the plastered walls are 0.70 m. thick. The building has a saddle roof, which is covered with concave "Byzantine" tiles. The net surface of the interior measures 175.00 m². North of the main hall there is a room, which served as the teacher's residence; these two spaces communicated with each other through two doors. The main hall was separated from the north room by a partition wall. In the north room, one more partition wall was built vertically to the one separating the teacher's residence from the main hall. When the building ceased functioning as a school, the vertical wall was demolished; however, its traces were noticed while conducting the architectural measured drawing, as well as during the building's restoration and rehabilitation. The demolition of the vertical wall caused serious damage to the stability of the building. After the building was sold and according to the purpose it served, further unskilful remodelling affected its structure: the two doors that pierced the partition wall were abolished; several window elements were altered; the east windows of the main hall were abolished. In 1969, the pillar at the southwest corner of the building collapsed, after being crashed by a car.

The building was almost never maintained, while its structural elements were constantly exposed to adverse weather conditions. As a result, in December 2002, the saddle roof collapsed.

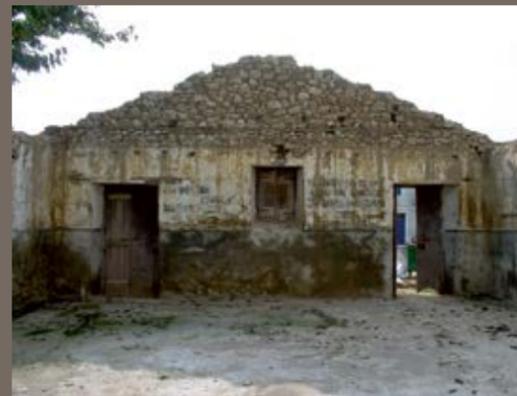
Τα ίχνη της χρήσης του κτηρίου μετά την εκποίησή του, ειδικότερα κατά την περίοδο 1940 – 1949, έμειναν αποτυπωμένα στους τοίχους της μεγάλης αίθουσας, όπου σώζονταν σε πολύ κακή κατάσταση τα υπολείμματα επιγραφών, σχεδίων και χαραγμάτων. Τα ίχνη αυτά σχετίζονται με χρήση του χώρου αρχικά από τους Γερμανούς κατακτητές του Β΄ Παγκοσμίου Πολέμου και ακολούθως για συναθροίσεις, μια και οι επιγραφές και τα σχέδια σχετίζονται με την μεταπολεμικά επικρατούσα κοινωνικοπολιτική κατάσταση. Με τους Γερμανούς κατακτητές συνδέονται και ίχνη σχεδιάσματος εμβληματικού αετού που βρέθηκαν στη βόρεια τοιχοποιία της αίθουσας. Επίσης κατά την καθαίρεση ενός μικρού ερειπωμένου χαμηλού προσκτίσματος στη βόρεια εξωτερική πλευρά του κτηρίου και τις λοιπές εργασίες εξυγίανσης της θεμελίωσης στον βορειοανατολικό περίβολο του μνημείου, βρέθηκαν χρηστικά αντικείμενα που αποδίδονται στην ίδια περίοδο.

Οι ανάγκες για την αποκατάσταση της επάρκειας του φέροντα οργανισμού του κτηρίου, επέβαλε την καθαίρεση όλων των σαθρών σωζόμενων επιχρισμάτων και αντίστοιχα των ιχνών των νεωτερικών επιγραφών και σχεδίων, τα οποία έχουν αποτυπωθεί φωτογραφικά για κάθε μελλοντική έρευνα αυτών αλλά και έκθεσή τους στον ίδιο χώρο.

Leftovers of very poorly preserved inscriptions, drawings and graffiti on the walls of the building's main hall remained witnesses of the building's history, mainly during the period from 1940 until 1949. These remnants evoke the use of the hall by the World War II German invaders and then by those participating to the meeting venues held in the place. The first case is represented by a drawing of the Third Reich Eagle (Reichsadler) preserved on the north wall of the hall; the second case is indicated by several inscriptions and drawings related to the social and political situation that came as an aftermath of the World War II. Several objects were discovered during the demolition of a small, deserted, low annex, attached to the north side of the building, as well as during the rehabilitation of the foundation at the north-east courtyard of the building.

The rehabilitation of the building necessitated the removal of unsound plaster; in this context, the remains of inscriptions and drawings on the walls were also removed. However, their valuable testimony is not lost, as they are photographed to be disposed for future study and to be exposed in the building.

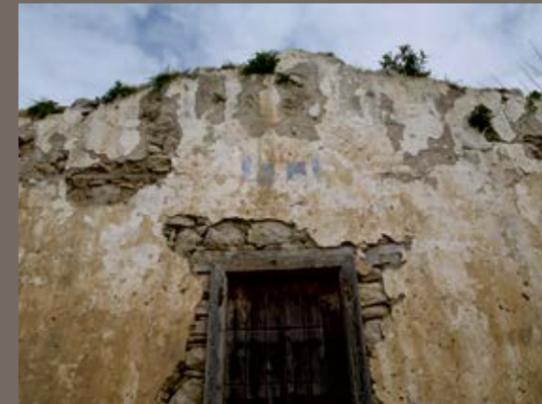
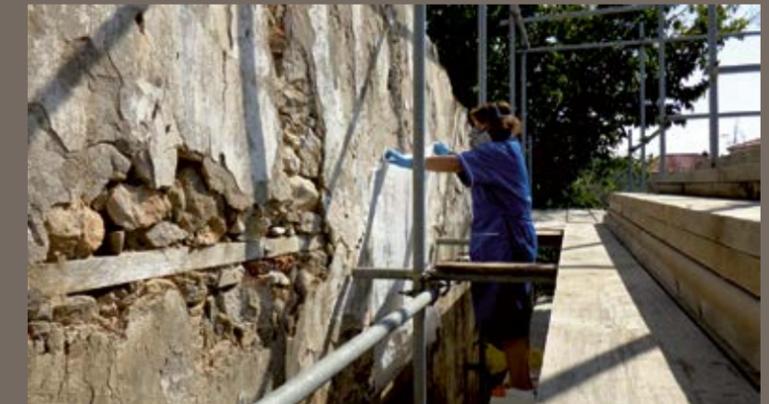
Πριν από το έτος 2008 και την ολοκλήρωση της σύνταξης της Μελέτης Αποκατάστασης του μνημείου, στο πλαίσιο της στατικής διερεύνησης του φέροντα οργανισμού και της θεμελίωσης του ερειπωμένου τότε κτίσματος, διενεργήθηκε τομή του εδάφους αρχικά εξωτερικά και σε επαφή με τη δυτική τοιχοποιία σε βάθος περίπου 2,50 μ. το οποίο αντιστοιχεί με το βάθος της θεμελίωσης με λιθοδομή. Ακολούθησε περαιτέρω διερεύνηση του υποστρώματος του εσωτερικού χώρου του κτίσματος κατά την οποία αποκαλύφθηκε η διαστρωμάτωση του αρχικού δαπέδου, το οποίο είχε επικαλυφθεί με νεώτερο δάπεδο από σκυρόδεμα. Επίσης κατά τις παραπάνω διερευνητικές εργασίες βρέθηκε πλησίον της δυτικής τοιχοποιίας της αίθουσας, τμήμα κατασκευής μιας προγενέστερης του κτίσματος επίγειας δεξαμενής (ληνός). Το εύρημα αφού αποτυπώθηκε φωτογραφικά, ακολούθως επικαλύφθηκε κατάλληλα με προστατευτικό γαιώφασμα, επιχώθηκε με αδρανή υλικά και παραμένει σήμερα κάτω από το τελικό διαμορφωμένο δάπεδο του χώρου της αίθουσας.

Before 2008, when the Study for the Rehabilitation of the monument was completed, a trial trench was carried out outside the west wall of the building reaching a level of 2.50 m. This was the stone-built foundation level. The trial trench was opened in an effort to investigate the structure and foundation of the ruined building. Further investigation of the interior's underlayment brought to light the phases of the initial floor, which was covered with concrete during a later period. Not far from the west wall of the main hall, the investigations uncovered part of a wine-press dating before the time that the school was built. After being drawn, the wine-press was wrapped properly with a protective geotextile and it was then buried under the floor of the main hall.

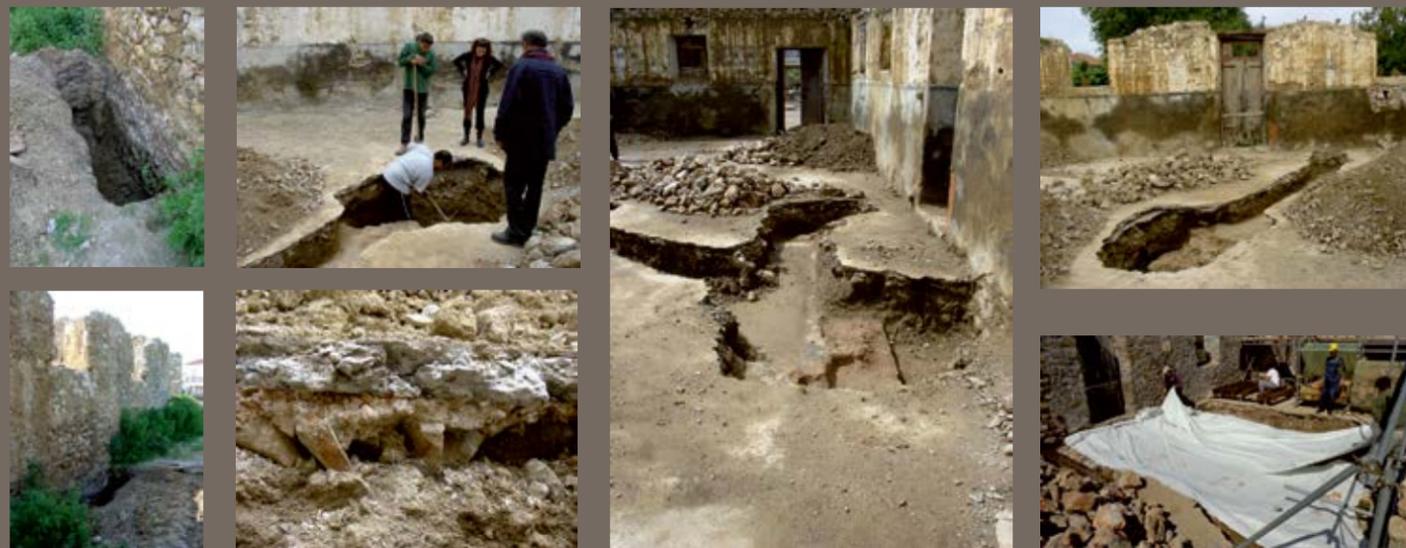
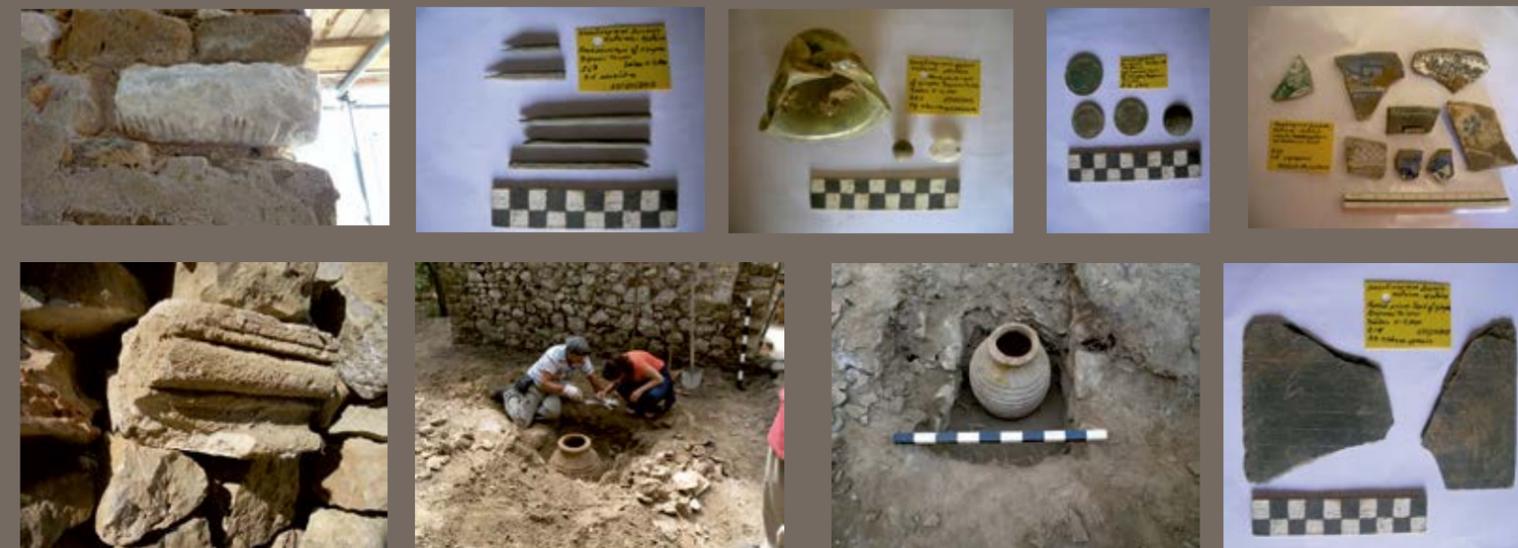
Κατά τις εργασίες της αποκατάστασης βρέθηκαν αρχαίοι μαρμάρινοι και πώρινοι δόμοι, σε δεύτερη χρήση ως δομικό υλικό του κτίσματος. Επίσης βρέθηκαν διάσπαρτα, αρκετά κεραμικά και υάλινα θραύσματα, χάλκινα νομίσματα του 1869 - Γεώργιος Α΄, αντικείμενα του Β΄ Παγκοσμίου Πολέμου και λοιπά σιδηρά αντικείμενα καθώς και υπολείμματα υλικού γραφής του σχολείου (πλάκες γραφής, κοντύλια). Όλα τα ευρήματα καταγράφηκαν και μεταφέρθηκαν στα Εργαστήρια Συντήρησης της ΕΦ.Α.ΜΕΣ. προς φύλαξη, συντήρηση και έρευνα.

During the rehabilitation project, reused ancient marble and porous blocks were found. Moreover, fragments of ceramic and glass vessels, bronze coins of the year 1869 (king Geore I) came to light next to World War II objects, other iron objects and remains of writing equipment from the school (school slates and slate pencils). The finds were registered and then transferred to the Conservation Laboratory of the Ephorate of Antiquities of Messinia for their restoration, storage and further study.

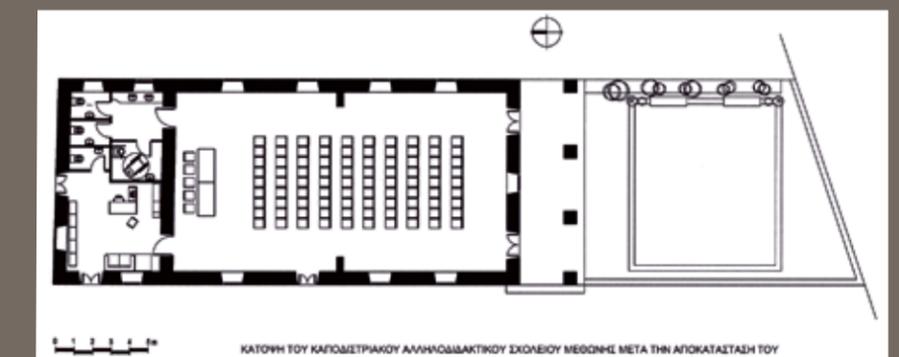
- ✓ Εξυγίανση της φέρουσας λιθοδομής τόσο εξωτερικά όσο και εσωτερικά.
- ✓ Αποκατάσταση των καταργημένων παραθύρων στις αρχικές διαστάσεις τους.
- ✓ Αποκατάσταση των καταργημένων θυρών.
- ✓ Στερέωση λιθοδομών, καθαρισμός από σαθρά κονιάματα, συμπληρώσεις, βαθύ αρμολόγημα, πλήρωση ρηγματώσεων και ανακτήσεις απολεσθέντων τμημάτων τοιχοποιίας.
- ✓ Εσωτερικά – εξωτερικά επιχρίσματα.
- ✓ Τοποθέτηση νέου δαπέδου με υπόστρωμα από ελαφρά οπλισμένο σκυροδέμα και επικάλυψη με έγχρωμη πατητή τσιμεντοκονία.
- ✓ Αποκαταστάσεις ξύλινων ανωκασίων ανοιγμάτων (πρέκια) και κατασκευή νέων κουφωμάτων.
- ✓ Κατασκευή οριζόντιου περιμετρικού κρυφού σενάζ σκυροδέματος.
- ✓ Κατασκευή νέας ξύλινης στέγης με επικάλυψη κοίλων κεράμων Βυζαντινού τύπου.

- ✓ Overall restoration of the masonry.
- ✓ Reconstruction of the demolished windows.
- ✓ Reconstruction of the demolished doors.
- ✓ Consolidation of the masonry; removal of unsound plaster; deep joint-filling; filling of the cracks and reconstruction of damaged masonry.
- ✓ Application of plaster at the inner and outer walls.
- ✓ Installation of a new concrete floor.
- ✓ Rehabilitation of the wooden lintels and creation of new window- and door-frames.
- ✓ Construction of concrete wall ties.
- ✓ Construction of a new timber roof covered with concave "Byzantine" tiles.
